Myndigheten för  
samhällsskydd  
och beredskap

# Erfarenheter från olyckor i energihamnar och depåer

Publ nr: MSB1982 – december 2022

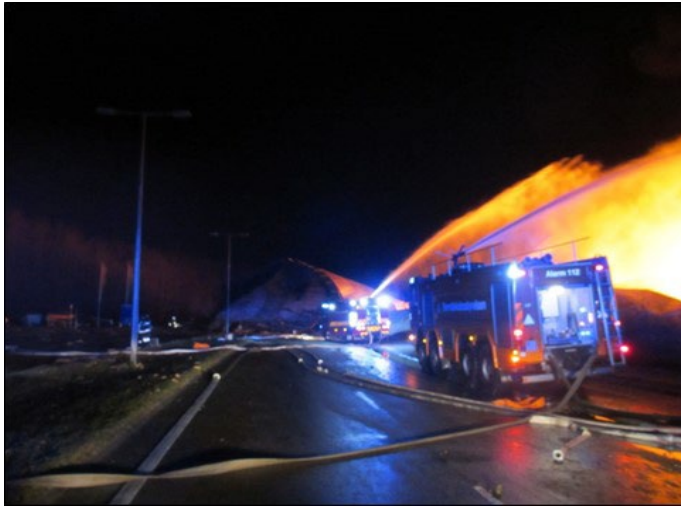
En läcka uppstod i en fläns mellan en ureacistern och cisternen med vegetabilisk olja. Den utläckande vegetabiliska oljan från flänsen spreds troligen i aerosolform. En intilliggande elektrisk anordning tros vara källan till att aerosolen antändes så att brand uppstod nära cisternväggen.

Den brinnande cisternen med vegetabilisk olja till höger i bild.

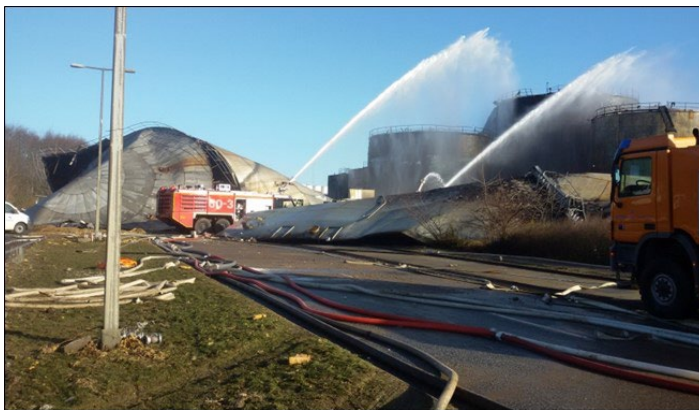
Den intilliggande cisternen med urea hade ett innehåll med densitet om cirka 1,35 kg per liter. Det medförde att belastningen på cisternen blev betydligt högre än vad cisternerna ursprungligen hade konstruerats för, eftersom cisternernas fyllnadsgrad var mer än 80 procent. Då branden inte upptäcktes omedelbart försvagades troligen bärigheten i manteln för ureacisternen. Denna kollapsade och släppte ut hela sitt innehåll med svåra materiella skador i omgivningen som följd. Den intilliggande cisternen med vegetabilisk olja skadades troligen och läckte ut sitt innehåll som sedan antändes. Branden blev omfattande och 6 cisterner totalförstördes.

Dagen efterbranden i Fredericia. Den kollapsade ureacisternen ligger till vänster i bild.

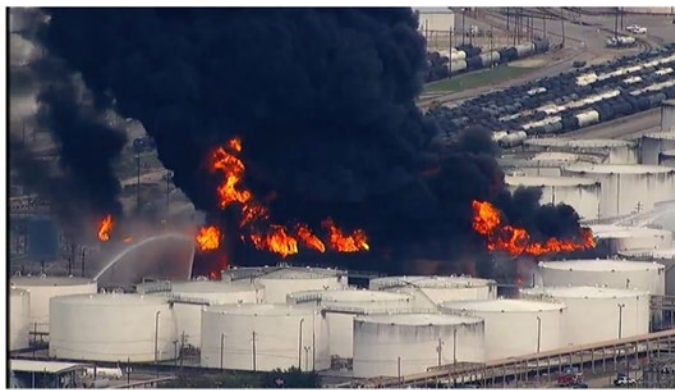
ITC:s depåanläggning i Deer Park i Houston, USA.

Branden startade i en cistern med lösningsmedel mitt i ett cisternområde med 11 cisterner som även innehöll petroleumprodukter. Inledningsvis gjordes en felbedömning av risken för brandspridning och dess påverkan. Branden började som en mindre flänsbrand på grund av flänsläckage. Det var trångt mellan cisternerna och just den cistern där branden startade låg mitt inne i cisternparken. Därför var det svårt – och för vissa närmast omöjligt – för insatspersonalen att komma åt tillräckligt bra för en effektiv insats. Styrkan fick i ett inledande skede order om att avvakta anläggningsägarens beslut om storskalig släckinsats. Det fanns i ett tidigt skede en komplett insatsstyrka på plats genom CIMA, som motsvarar Släckmedelscentralen SMC AB i Sverige. Företaget ITC dröjde med att påbörja insatsen direkt, fastän insatsstyrkan var redo och befann sig på platsen. Detta ledde till att branden eskalerade och cisternerna runtomkring fattade eld, en efter en. Anläggningen totalförstördes i den del där branden startade. Stora mängder släckvatten bildades snabbt i invallningarna, som sedan pumpades ut med föroreningar i mark och vatten som följd.

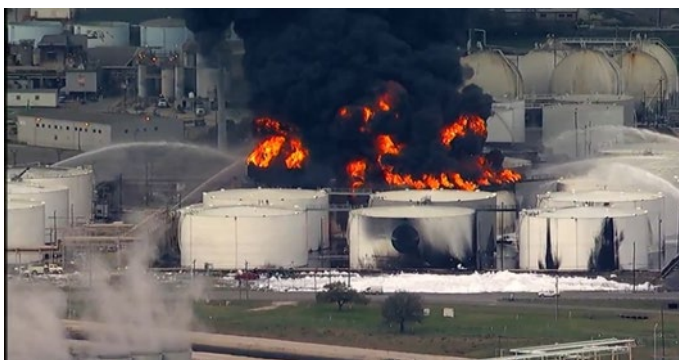
ITCs depåanläggning i Deer Park, Houston, U.S.A.
